# 脱原発情報

## プルサーマル実施の伊方原発再稼働 この国の政府の“傍若無人さ”を見よ

# 5年5ヶ月費やして“汚染水”に振り回されてきた！ 東電と原子力規制委員会の対立の顛末を見る

# 東電福島第一原発の現状 No 4

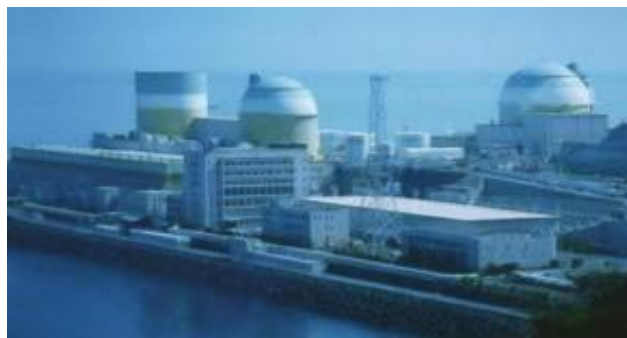
(資料1) プルサーマルを使った伊方3号機

伊方原発は13日臨界に達し15日発送電を開始した。(資料1)安倍首相と規制委員会の田中委員長は「世界で最も厳しく最高基準」と有りもしない“安全神話”をふりまき稼働に突き進んでいる。

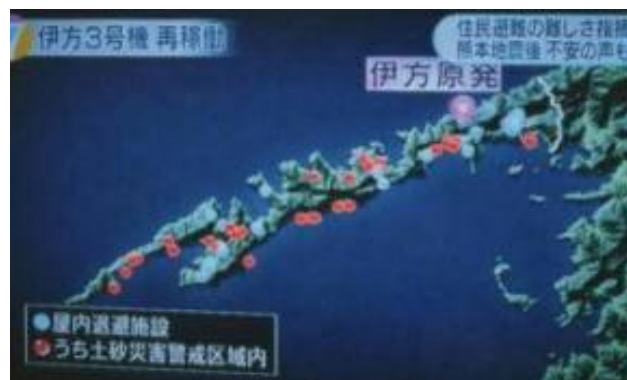
(資料2) 土砂災害警戒区域が集中する佐多岬

(資料2)は佐多岬半島の付け根に原発が位置し、事故時には先端側に住む約4700人が孤立する恐れがある。

特に「日本最大地滑り地質」「急傾斜地崩壊危険箇所」などの標識が目立つと言う。青印は「屋内待避施設」で赤印は「土砂災害警戒区域」である。

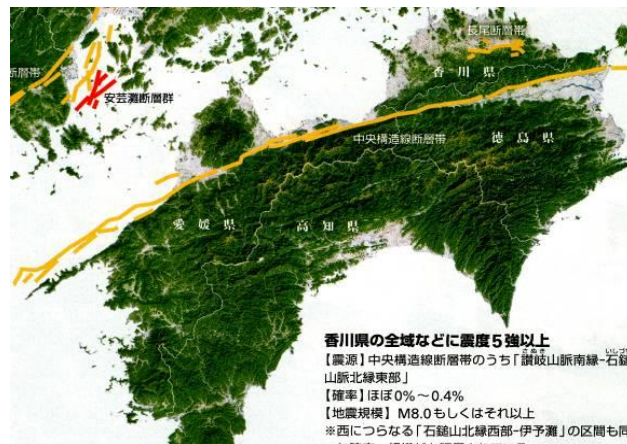
(資料3) 日本最大の活断層「中央構造線」が走る

この地域で巨大地震と原発事故の複合災害が起きたらどうなるのか？想像に難くない。大小の道路は寸断されトンネルは崩落し斜面の家は土砂崩れで呑み込まれる。それに近い状況が4月の熊本地震で起きていたのだ。その震源が(資料3)「中央構造線」に繋がっている。伊方3号機はMOX燃料である。この“傍若無人”な原子

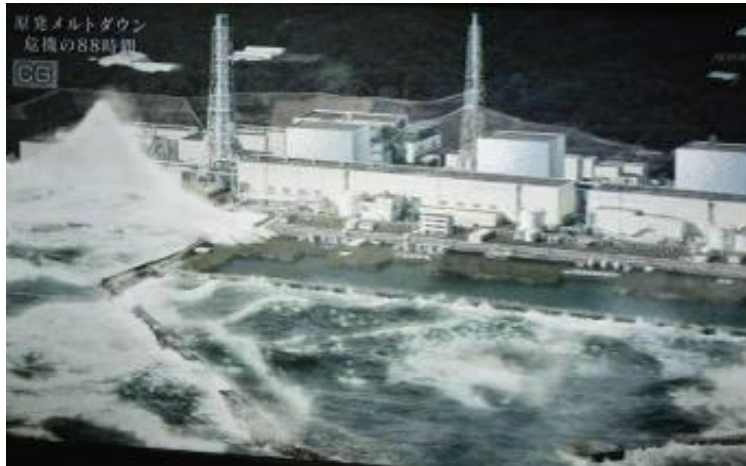
（資料4） 東電第一原発を襲う東日本大震災の津波第一波

（資料4）はその時、第一原発を襲った津波のCG（注4）で高さ120メートルもある排気筒の約半分まで飛沫が上がる大津波であった。

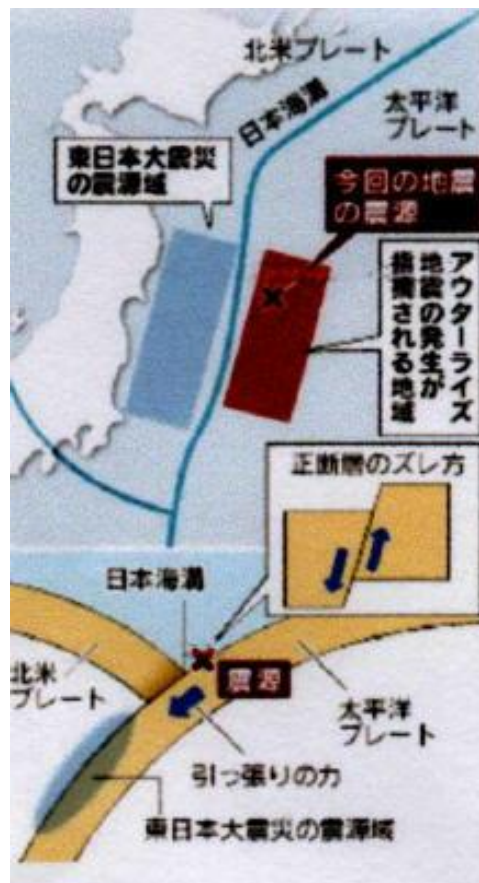
（資料5）アウターライズ地震の仕組み

（資料5）にある「アウターライズ地震」とは、陸側のプレート（岩盤）とその下に沈み込む海側プレートの境界を震源とする場所で地震が起きると断層のズレ盛り上がりが生じ津波を起こす。

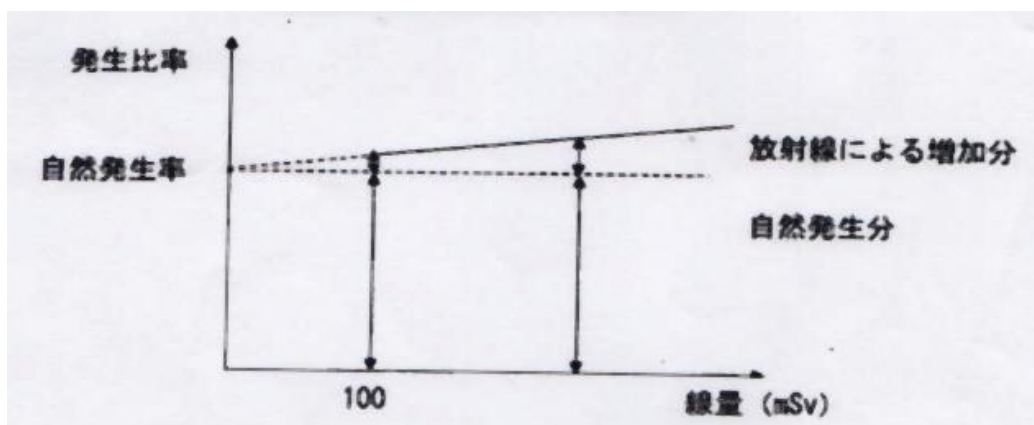
【放射線被曝とガン発症との関係】

- ① 当量 (5ミリシーベルト×従事年数) の電離放射線による被曝
- ② 曝開始後、少なくとも1年超える期間を経た後に発病

労災認定基準は下の図にあるが「被曝とガンの発症との関係」でいうと「自然発生分」に5ミリ以上の「放射線による増加分」を加算被曝し発病した場合を認定する制度である。

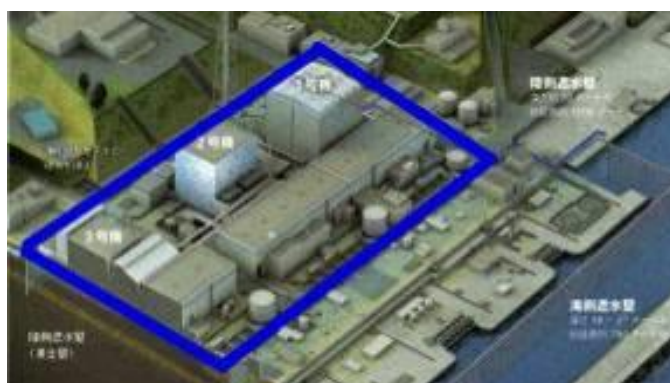
(資料10) 地下水を核燃料魂デブリに触れさせない切り札

前回まで繰り返し述べてきたが、1～4号機に流れ込む毎日4百トン(敷地千トン)の地下水を(資料10)「遮水壁」(全長1500m、深さ30m)を造り遮ろうとしている。現在は山側7カ所、45mを残して凍結が続けられているが、流入量は平均200トで変化は見られない。規制委員の一人は「完璧な氷の壁が完成せず、隙間から地下水が通り抜けているのではないかと指摘している。凍土壁は国費350億円を投じ“汚染水対策の切り札”でもある。第二フェーズを見守りたい。

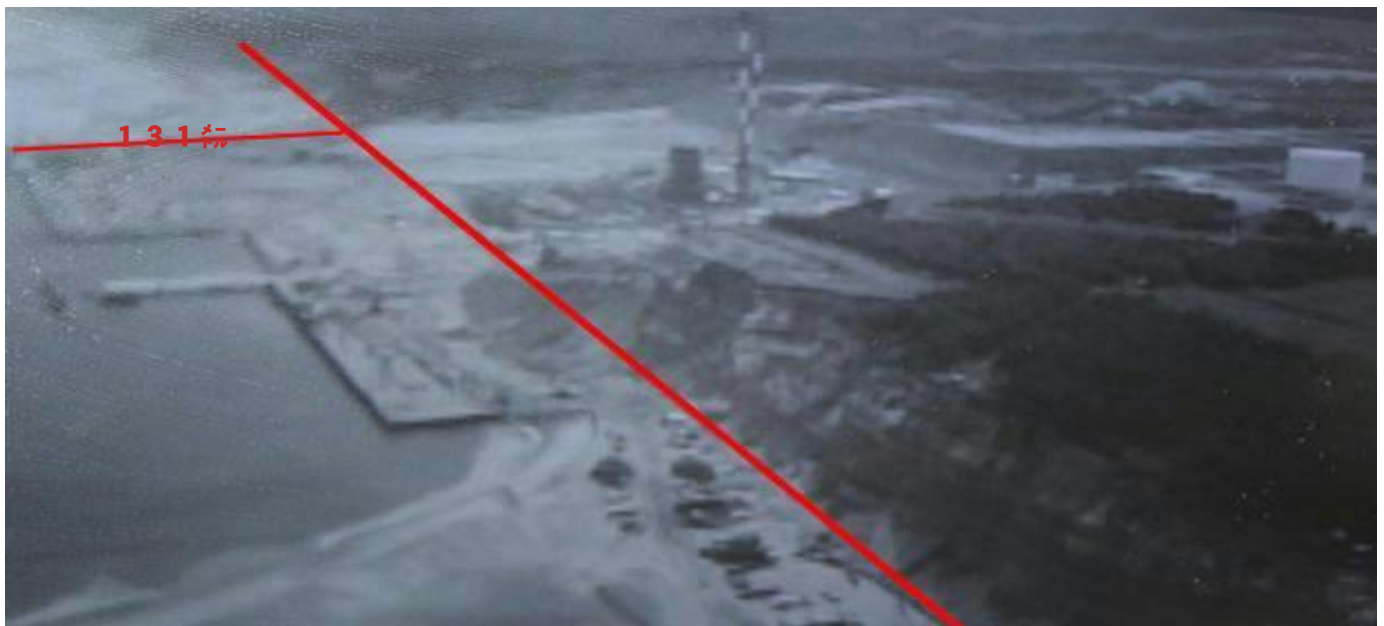
(資料13)

進捗率30%ほどの東電第一原発の建設当時の状況

(資料13)の写真は進捗率30%程度と思われる第一原発1号機建設当時のものである。

「敷地は標高差32mの平坦な台地で太平洋に面している。海側は崖を形成して1号機のスペースは170m×200mであり、敷地基面の高さは基礎の地質状況、高さの違いによる復水器冷却水の揚水に必要な動力費、土木費および台風時の高波および津波に対しても十分安全な高さなどを総合勘案してOP+10mと決定した」としている。

1号機の側面に大型クレーンが設置され1～4号機の敷地は白い砂に覆われている。海岸線から131メートルを埋め立て(赤線部分)を造った。

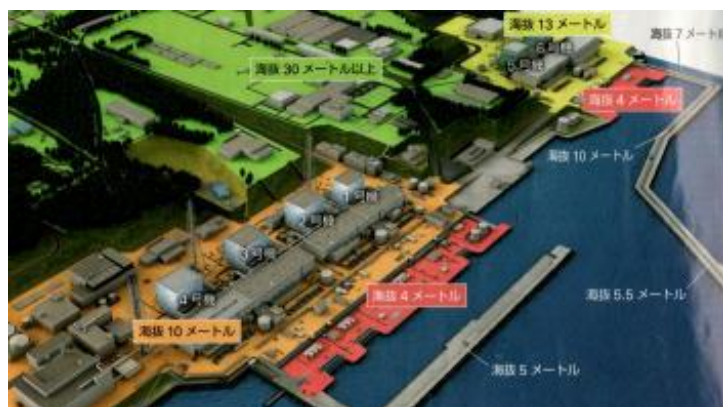
(資料14) 東電第一原発の敷地の高さを表した写真

るが、10号機盤はタービン建屋の手前部分で重油タンクや1～4号機の放水口が造られている。4号機盤は、海水ポンプ、排水溝が造られている。第一原発は敷地は泥田状態で海を131m埋め立てた場所に建てたのだ。

(資料14)は第一原発の高低差を表した写真であ
